Antwort ChatGPT (006.03.2026)

1. Typische Problemstelle: Anschluss und Eindeckrahmen

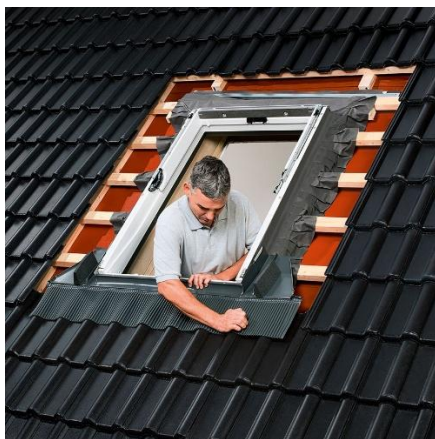
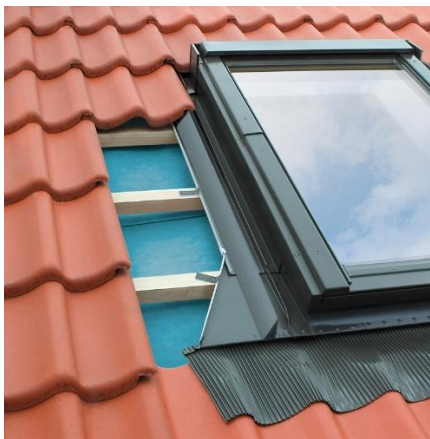
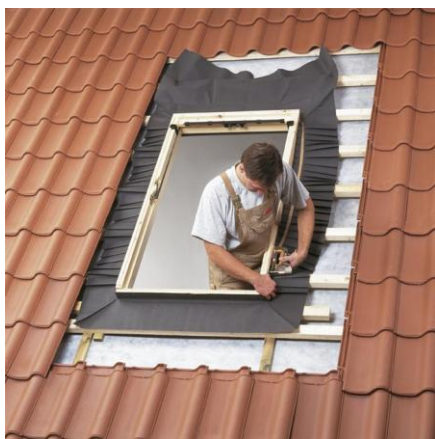
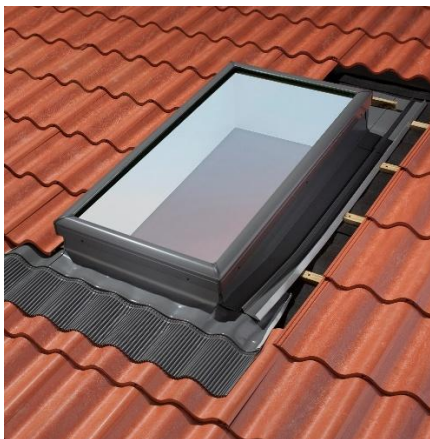
Der **Eindeckrahmen (Bleischürze / Aluminiumanschluss)** rund um das Fenster ist die häufigste Ursache. Typische Probleme:

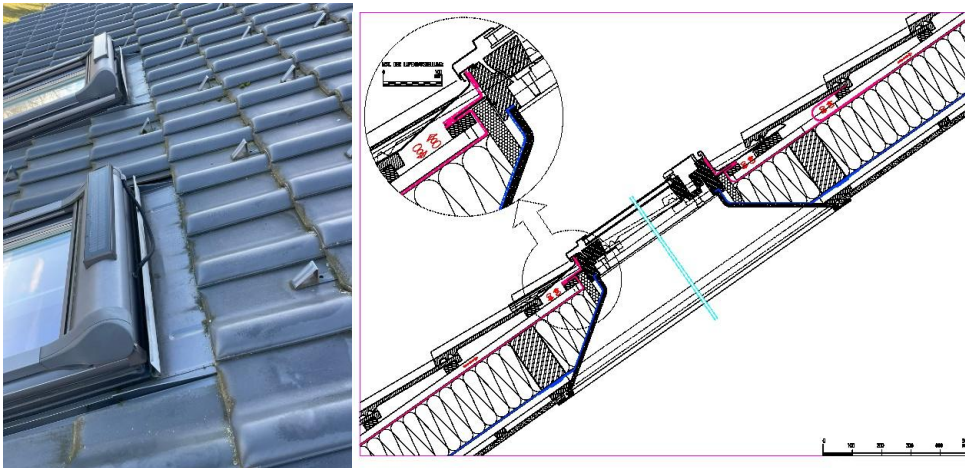
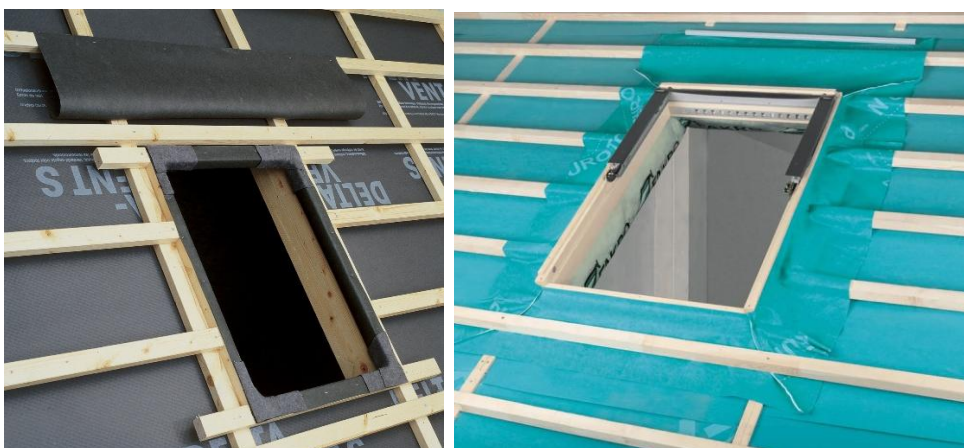
Sehr häufig kommt das Wasser **gar nicht direkt am Fenster rein**, sondern:
